Japon: nouvelles fuites d'eau radioactive à la centrale de Fukushima

Fukushima : nouvelles fuites radioactives dans l'océan

Fuites inquiétantes à la centrale de Fukushima

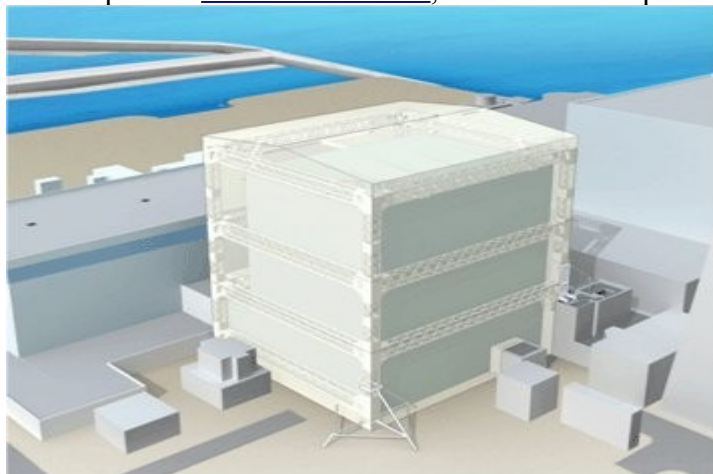
Le projet de bâtiment pour couvrir le réacteur numéro 1 de Fukushima-Daiishi. Les travaux de préparation ont commencé aujourd'hui pour aplanir le terrain alentour et permettre d'amener des engins de chantier de grandes tailles, ce qui réduira les [temps](#) d'exposition des ouvriers chargés du travail. © Tepco

Quoi qu'il en soit, Tepco annonce le commencement des travaux de construction d'un bâtiment enfermant le réacteur 1 pour éviter les [émissions](#) de nucléides dans l'environnement.

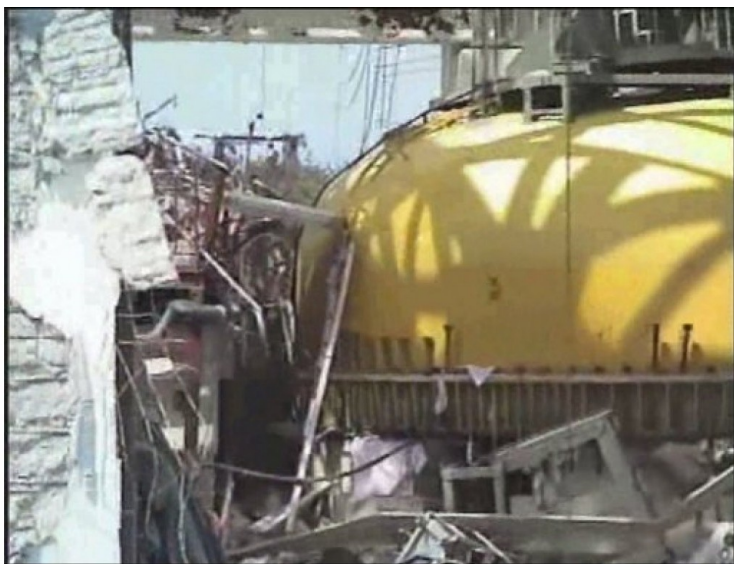
Image du réacteur n°1 fournie le 15 avril par TEPCO. (AFP)

TEPCO reconnaît désormais que la cuve du réacteur n°1 a été endommagée par du combustible tombée au fond, qu'elle est percée et que l'eau injectée fuit. La réparation de l'une des jauges à eau par les employés, qui sont allés dans le bâtiment du réacteur 1 le [5 mai](#), a permis de constater que le niveau réel dans la cuve était plus bas que ce que pensait TEPCO. Il manquerait 5 mètres pour couvrir l'ensemble du combustible, d'après les déclarations d'un porte-parole de la firme, Junichi Matsumoto. «Il y a probablement une fuite très importante» a-t-il déclaré lors d'une conférence de presse (propos rapportés par l'agence Reuters). Un

trou de plusieurs centimètres percerait la cuve, d'après les estimations de l'opérateur.

L'eau pourrait fuir de la cuve dans l'enceinte de confinement qui l'entoure, enceinte qui serait elle-même percée, selon les explications données jeudi par Junichi Matsumoto.
